# STANDART KONTROL VE TEST HİZMETLERİ

## DENEY RAPORU TEST REPORT

Müşterinin Adı / Adresi Customer Name / Address	: NERO ENDÜSTRİ SAVUNMA SANAYİ A.Ş.
DeneY Rapor Numarası Test Report Number	: ÇEV_025/03-22
Teklif Kodu Order Number	: 2022/T0219
Numune Kodu Sample Number	: 2022/ST0081
Makine / Cihaz Equipment	: AEROSOL Yangın Söndürme Tüpü
Model / Tip Model Number / Type	: 125 NAFEG
Açıklamalar Remarks	: -
Numune Kabul Tarihi The date of receipt of test item	: 29.03.2022
DeneY Tarihi Date of Test	: 29.03.2022 – 23.04.2022
Raporun Sayfa Sayısı Number of pages of the Report	: 25

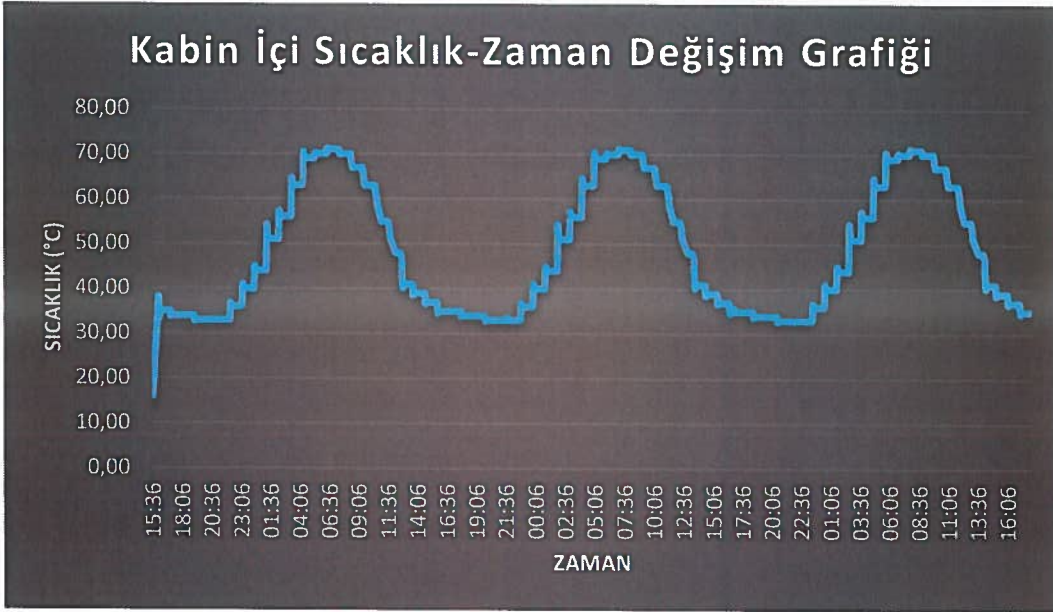
Grafik 1– İklimlendirme Test Kabini Sıcaklık-Zaman Değişim Grafiği

2022/ST0081.1 kodlu numune, MIL-STD 810H Metot 501.7 Prosedür-I referans alınarak Yüksek Sıcaklık Depolama Testi'ne tabii tutuldu. Test öncesinde, test edilecek cihazın görsel, fiziksel ve fonksiyonel kontrolleri gerçekleştirildi. İklimlendirme test kabini A1 döngüsü 3 çevrim olacak şekilde ayarlandı. Test sonunda iklimlendirme test kabini +23°C sıcaklığa şartlandı. İklimlendirme test kabini ve test altındaki cihaz üzerinde bulunan termokupl +23°C sıcaklığa ulaştıktan sonra test birimi test kabininden çıkartıldı. Test sonrası, test edilen cihazın görsel, fiziksel ve fonksiyonel kontrolleri sağlandı.

Yüksek Sıcaklık Depolama Testi, başarılı bir şekilde tamamlanmıştır. Test sonrası yapılan görsel ve fiziksel kontrollerde test edilen cihaz üzerinde herhangi bir deformasyon ve bozulma görülmemiştir. Test sonrası yapılan fonksiyonel kontrollerde ise cihazın çalışmasında herhangi bir sorun gözlemlenmemiştir.

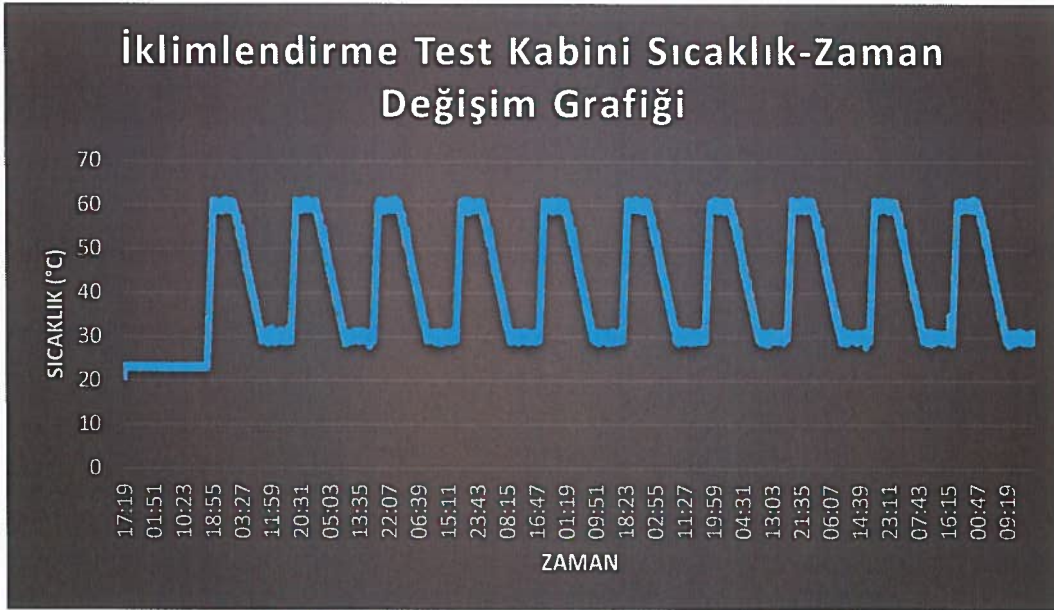
Grafik 5– İklimlendirme Test Kabini Sıcaklık-Zaman Değişim Grafiği

2022/ST0081.3 kodlu numune, MIL-STD 810H Metot 507.6 referans alınarak Nem Testi'ne tabii tutuldu. Test öncesinde test edilecek cihazın görsel, fiziksel ve fonksiyonel kontrolleri gerçekleştirildi. Test öncesinde iklimlendirme test kabini MIL-STD-810H 507.6'da tanımlanan B1 kategorisi sıcaklık ve nem seviyeleri 10 çevrim olacak şekilde ayarlandı. Test edilecek cihaz 24 saat 23°C sıcaklık ve 50Rh nem seviyesine maruz bırakıldıktan sonra B1 kategorisi 10 çevrim olacak şekilde uygulandı. Test sonunda iklimlendirme test kabini +23°C sıcaklığa şartlandı. Test kabini ve test edilen cihaz üzerinde bulunan termokupl +23°C sıcaklığa ulaştıktan sonra test edilen cihaz test kabininden çıkartıldı. Test sonrası görsel, fiziksel ve fonksiyonel kontrolleri sağlandı.

Nem Testi, başarılı bir şekilde tamamlanmıştır. Test sonrası yapılan görsel ve fiziksel kontrollerde test edilen cihaz üzerinde herhangi bir deformasyon ve bozulma görülmemiştir. Test sonrası, test edilen cihazın içi kontrol edildi ve Nem Testi'ne bağlı olarak cihaz içerisinde nem gözlemlenmedi. Test sonrası yapılan fonksiyonel kontrollerde ise cihazın çalışmasında herhangi bir sorun gözlemlenmemiştir.

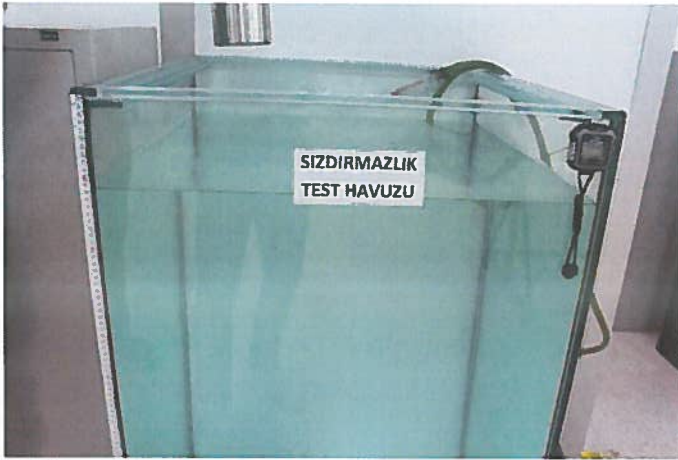
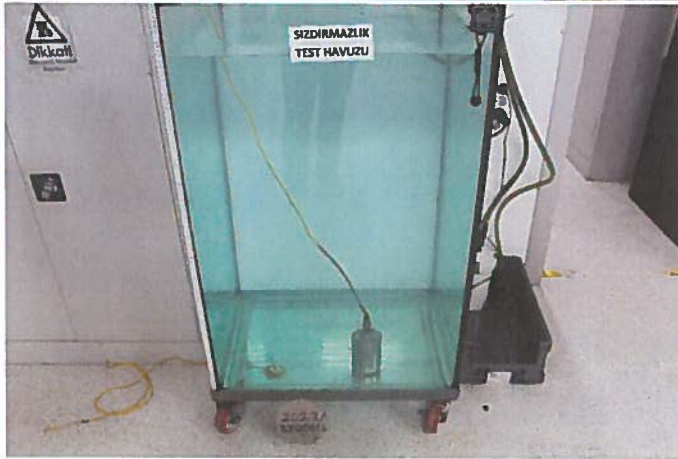
Test Esnası Görselleri;

2022/ST0081.4 kodlu numune MIL-STD-1184(AT) standardı referans alınarak IPX7 testine maruz bırakıldı. Test öncesi, test edilecek cihazın görsel, fiziksel ve fonksiyonel kontrolleri sağlandı. Sızdırmazlık Test Havuzu, su yüksekliği 100cm olacak şekilde ayarlandı. Test edilecek cihaz bu havuza daldırılarak 30 dakika bekledi. Test süresince, test altındaki cihazdan baloncuk çıkmadığı gözlemlendi. Test sonrası, test edilen cihazın görsel, fiziksel ve fonksiyonel kontrolleri sağlandı.

IPX7 testi, başarılı bir şekilde tamamlanmıştır. Test sonrası yapılan görsel ve fiziksel kontrollerde test edilen cihaz üzerinde herhangi bir deformasyon, bozulma ve iç kısmında su sızıntısı görülmemiştir. Test esnasında numune üzerinden herhangi bir baloncuk çıkmadığı gözlemlenmiştir. Test sonrası yapılan fonksiyonel kontrollerde ise test edilen cihazın çalışmasında herhangi bir sorun gözlemlenmemiştir.
