TEST RAPORU TEST REPORT

Müşterinin Adı : NERO ENDÜSTRİ SAVUNMA SANAYİ A.Ş.
Customer Name

Test Rapor Numarası : ÇEV-006.REV01/01-23
Test Report Number

Makine / Cihaz : UV-IR OPTİK DEDEKTÖR V6
Equipment

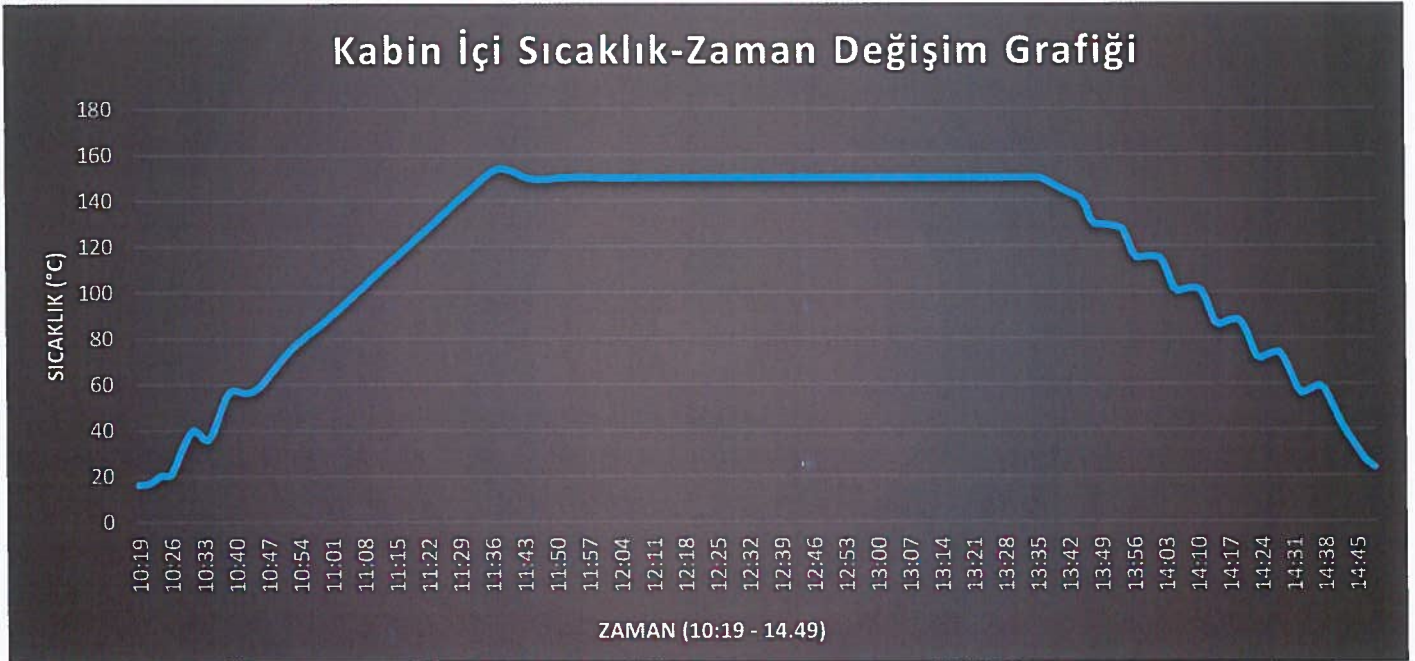
Grafik 1 Kabin İçi Sıcaklık Grafiği

UYGULAMA	DURUM
Test öncesi, test edilecek numunenin fonksiyonel ve fiziksel kontrolleri sağlandı.	OK
Test kabini sıcaklığı +150°C olarak şartlandırıldı ve sıcaklık 2 saat korundu.	OK
Test sona erdikten sonra kabin sıcaklığı 23°C'ye ulaştırıldı.	OK
Test sonrası, numunenin fonksiyonel ve fiziksel kontrolleri sağlandı.	OK

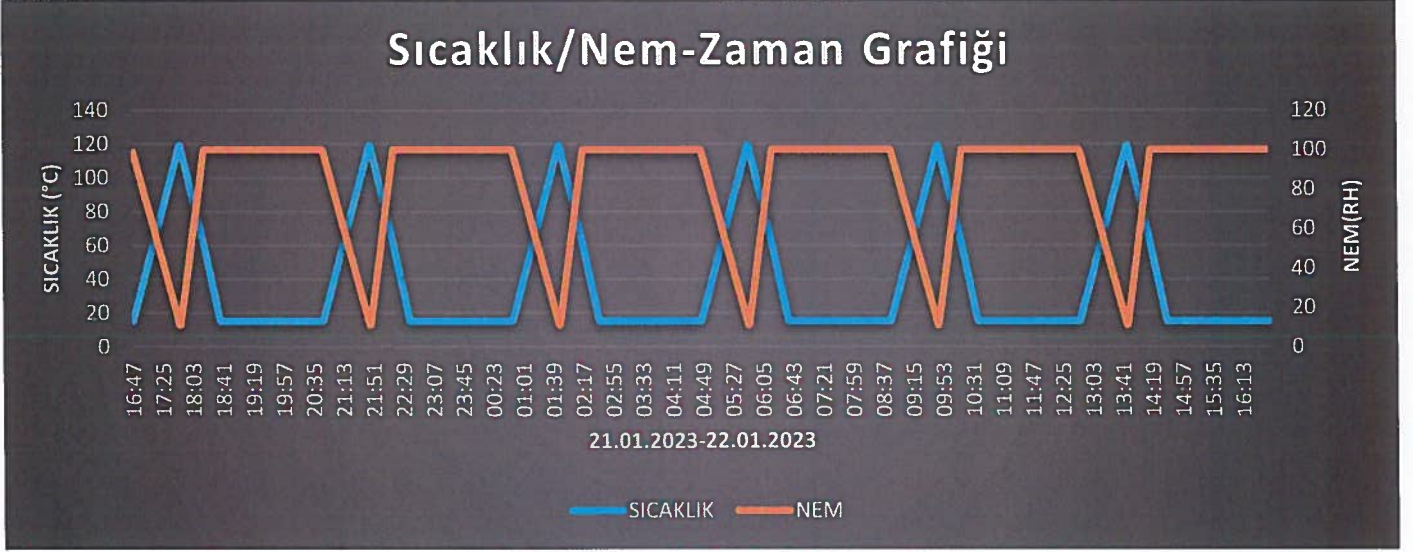
Grafik 4 Sıcaklık/Nem-Zaman Grafiği (21.01-22.01)

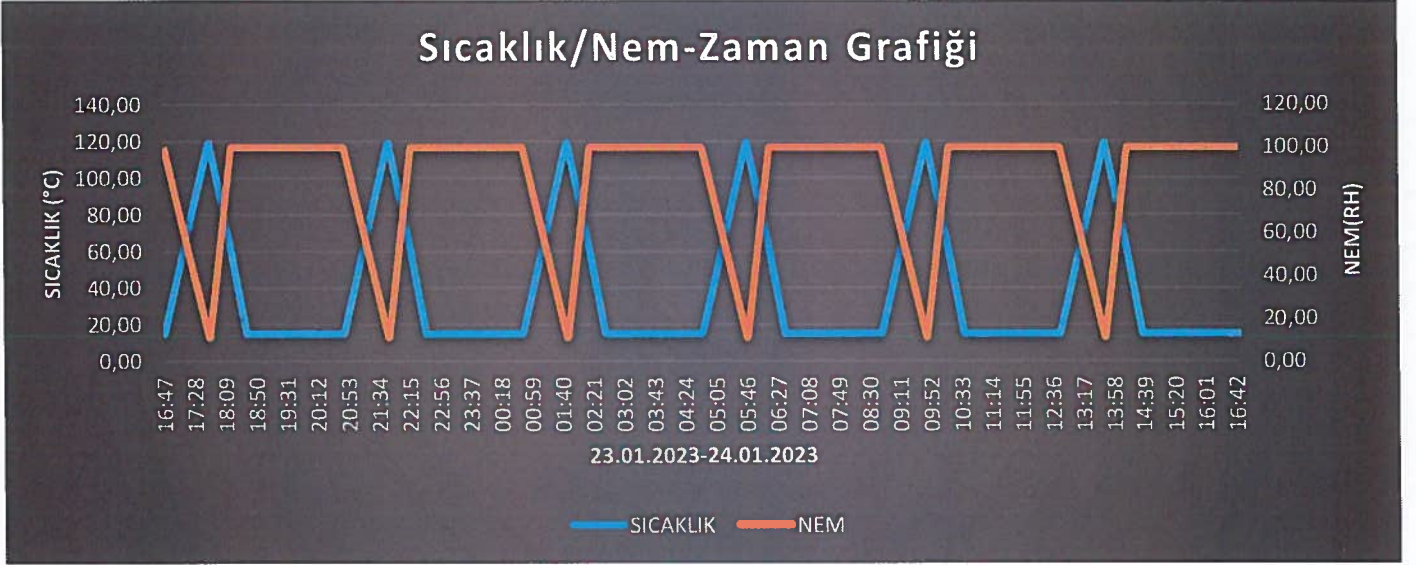
Grafik 6 Sıcaklık/Nem-Zaman Grafiği (23.01-24.01)

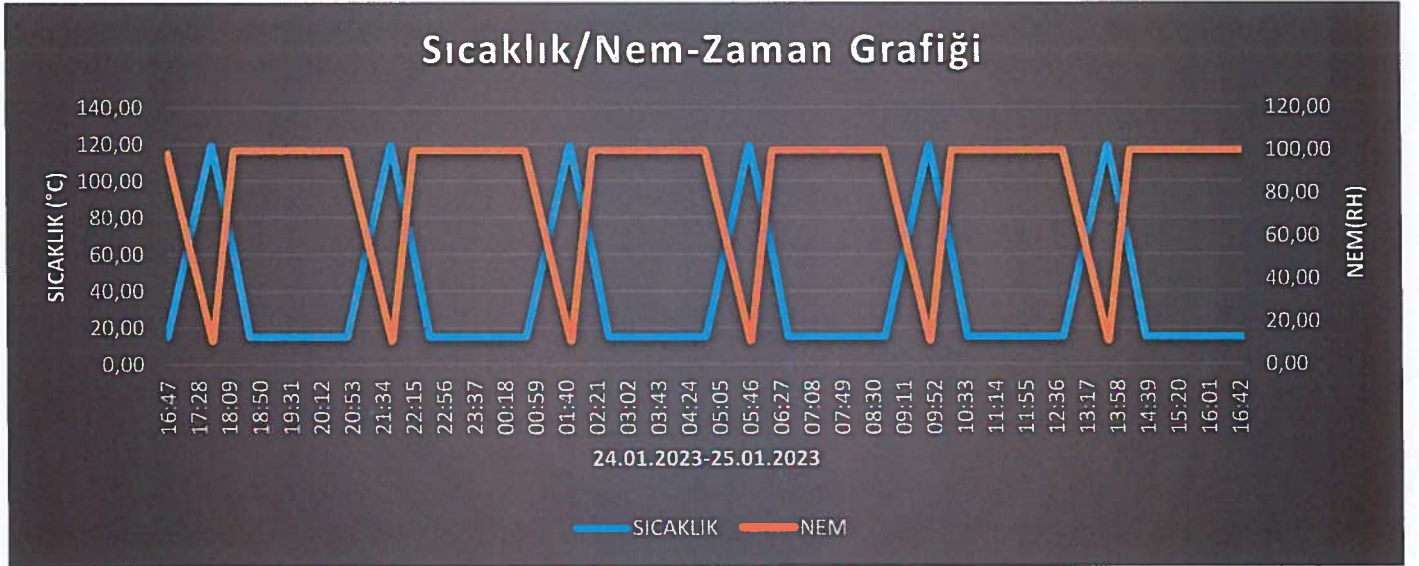
Grafik 7 Sıcaklık/Nem-Zaman Grafiği (24.01-25.01)

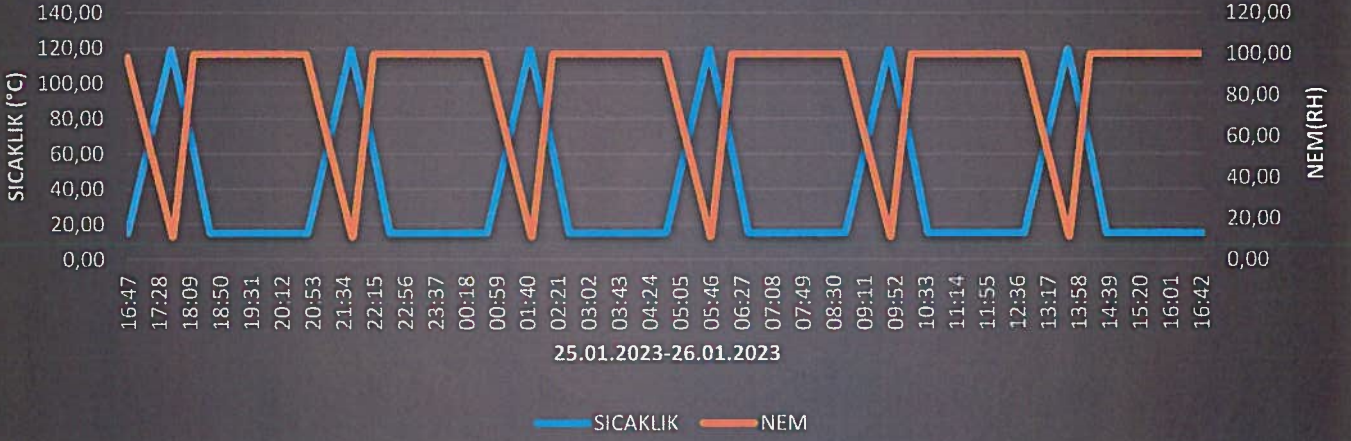
Grafik 8 Sıcaklık/Nem-Zaman Grafiği (25.01-26.01)

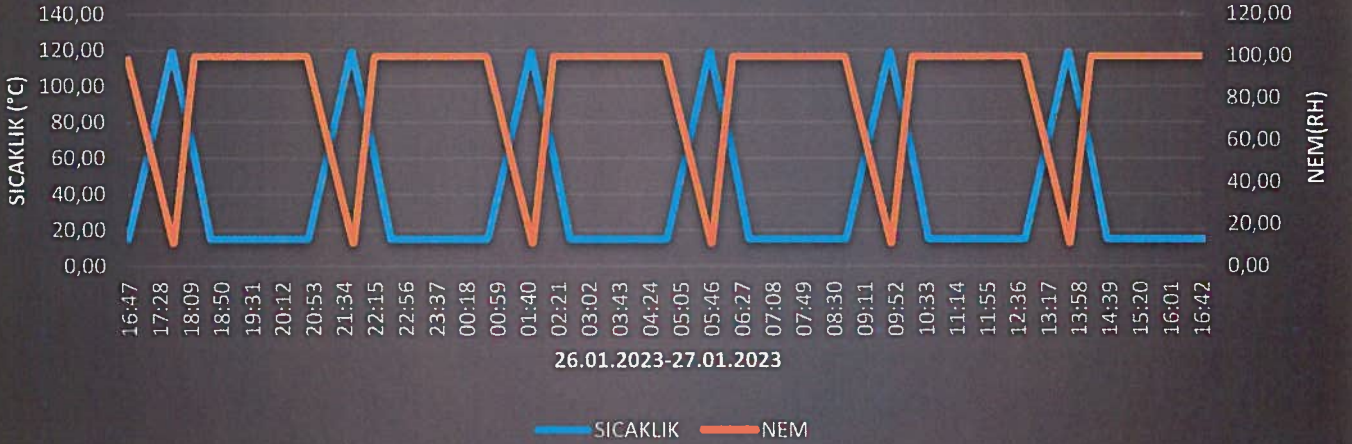
Grafik 9 Sıcaklık/Nem-Zaman Grafiği (26.01-27.01)

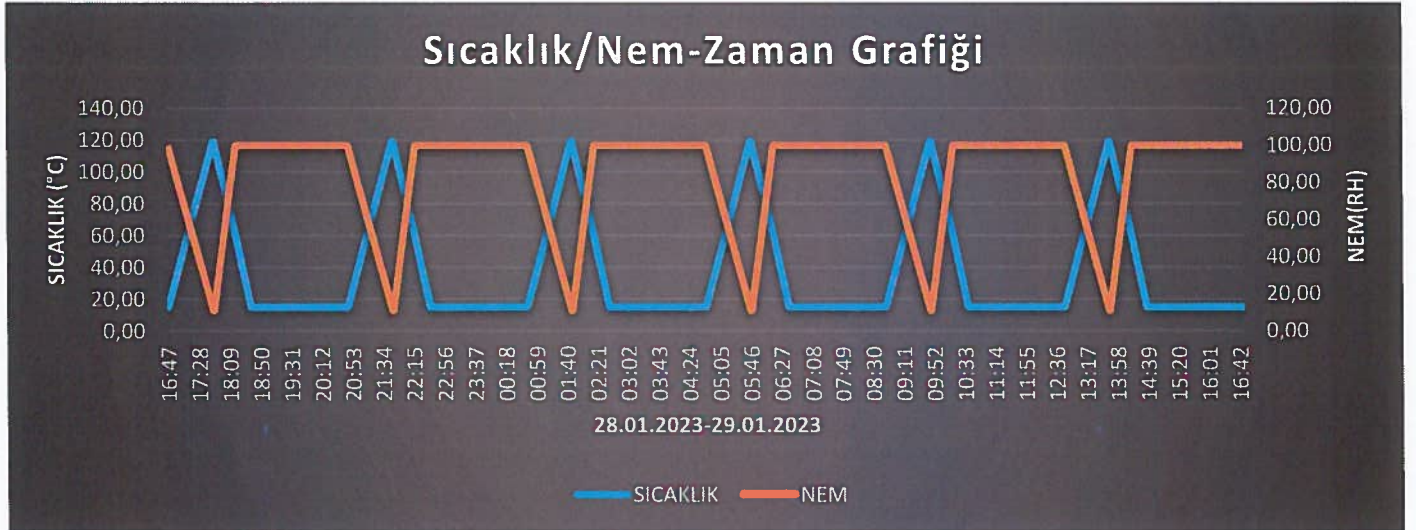
Grafik 11 Sıcaklık/Nem-Zaman Grafiği (28.01-29.01)

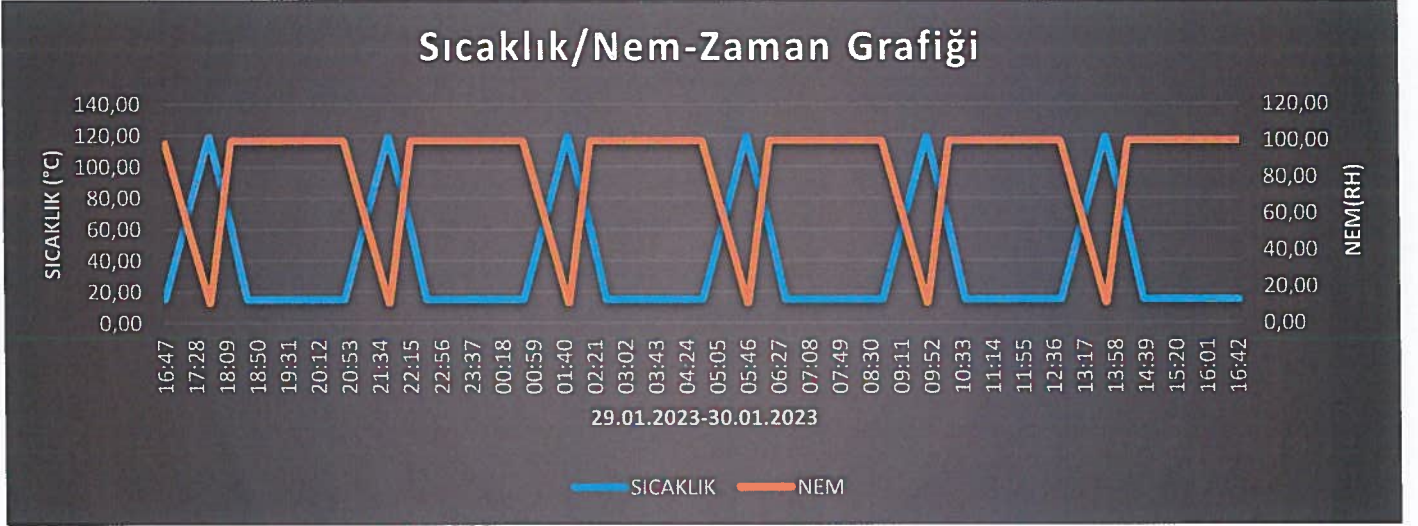
Grafik 12 Sıcaklık/Nem-Zaman Grafiği (29.01-30.01)

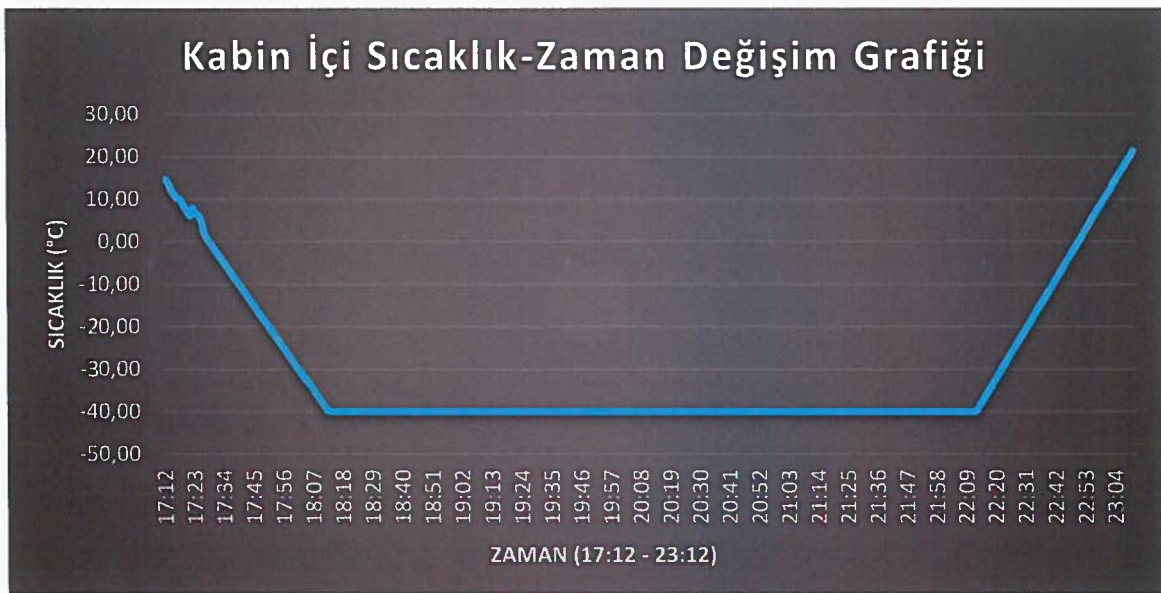
Grafik 13 Kabin İçi Sıcaklık-Zaman Değişim Grafiği

UYGULAMA	DURUM
Test öncesi, test edilecek numunenin görsel ve fiziksel kontrolleri sağlandı.	OK
Test kabini -40 °C'ye şartlandırılmıştır.	OK
Test kabini -40 °C'de 4 saat stabilize edilmiştir.	OK
Test sonrası, numunenin görsel ve fiziksel kontrolleri sağlandı.	OK

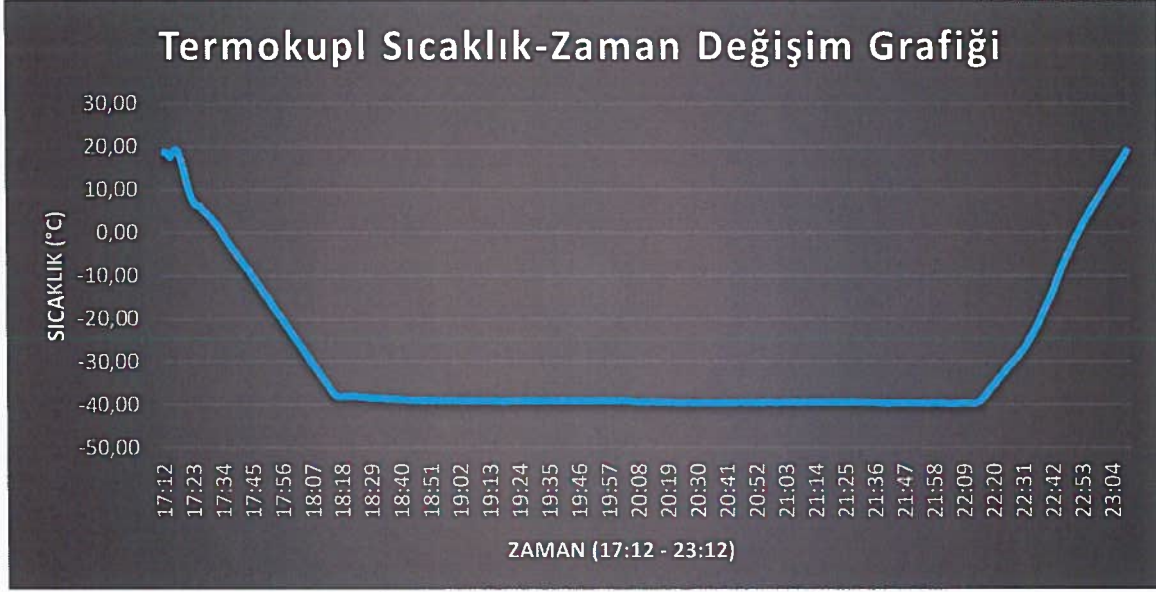
Grafik 14 Termokupl Sıcaklık-Zaman Değişim Grafiği

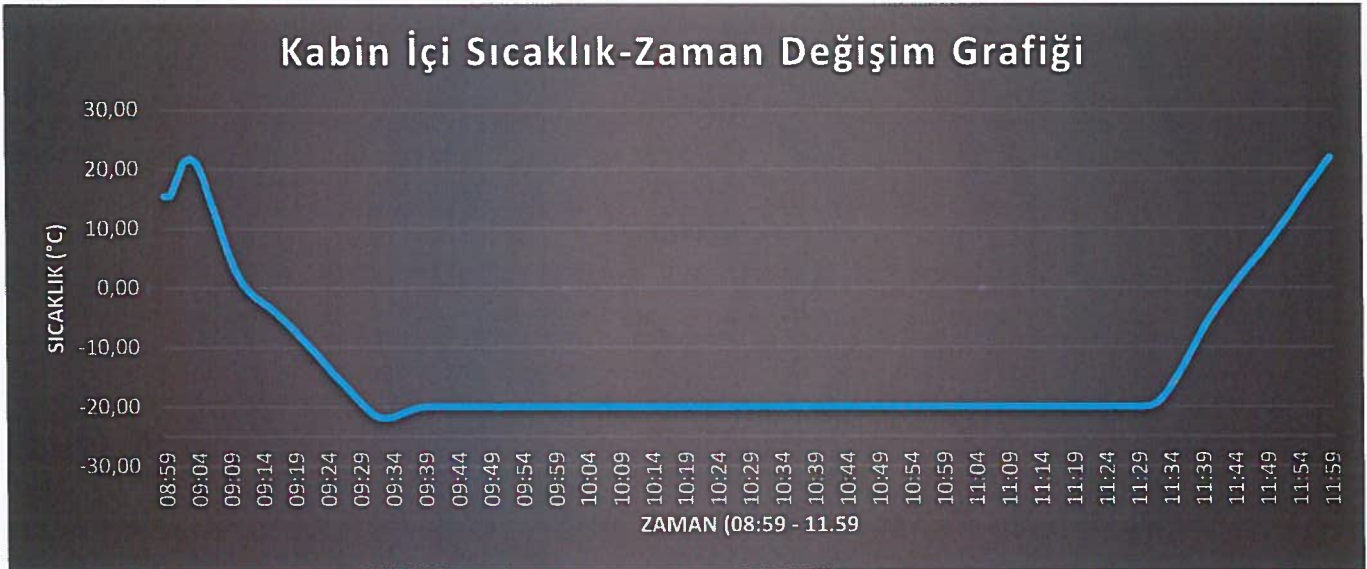
Grafik 15 Kabin İçi Sıcaklık-Zaman Değişim Grafiği

UYGULAMA	DURUM
Test öncesi, test edilecek numunenin görsel ve fiziksel kontrolleri sağlandı.	OK
Test kabini -20 °C'ye şartlandırılmıştır.	OK
Test kabini -20 °C'de 4 saat stabilize edilmiştir.	OK
Test sonrası, numunenin görsel ve fiziksel kontrolleri sağlandı.	OK
