STANDART KONTROL VE TEST HİZMETLERİ A.Ş

TEST RAPORU TEST REPORT

Müşterinin Adı Customer Name	: Nero Endüstri Savunma Sanayi A.Ş.
Müşterinin Adresi Customer Address	: 30 Ağustos Cd. NO:18, 06909 Malıköy Anadolu Osb/Sincan/Ankara
Test Rapor Numarası Test Report Number	: ÇEV-011.REV01/01-23
Teklif Kodu Order Number	: 2023/T0070
Numune Kodu Sample Number	: 2023/ST0024
Makine / Cihaz Equipment	: UV-IR OPTİK DEDEKTÖR V6
Model / Tip Model Number / Type	: -
Numune Kabul Tarihi The date of receipt of test item	: 26.01.2023
Test Tarihi Date of Test	: 26.01.2023 – 27.01.2023
Raporun Sayfa Sayısı Number of pages of the report	: 16
Açıklamalar Remarks	: -

4.1. Titreşim Testi / Vibration Test

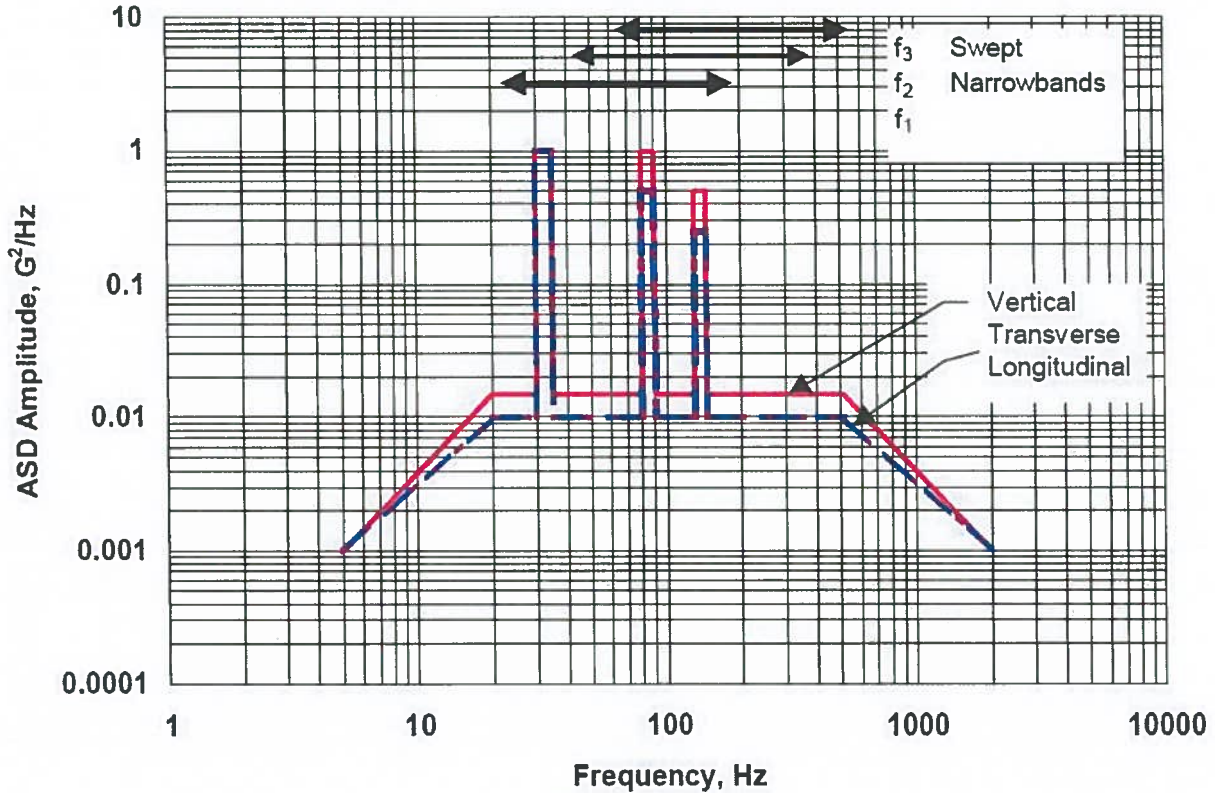
2023/ST0024 kodlu numune AETCP-400-3 standardının B-4 figürü referans alınarak Y, Z ve X eksenlerinde titreşim testine tabi tutuldu. Test öncesinde, test edilecek cihazın görsel, fiziksel ve fonksiyonel kontrolleri sağlandı. Test edilecek cihaz, titreşim cihazı üstüne yerleştirildi. Test altındaki cihaz her eksen için 4 saat titreşim testine maruz bırakıldı. Test sonrası, test edilen cihazın görsel, fiziksel ve fonksiyonel kontrolleri gerçekleştirildi.
