TEST RAPORU TEST REPORT

Makine / Cihaz : YANGIN SÖNDÜRME SİSTEMİ
Equipment

Model / Tip : UV/IR DEDEKTÖR V6 – ARESIII + KONTROL KUTUSU
Model Number / Type

Açıklamalar : Testler, MIL-STD-461G standardına göre gerçekleştirilmiştir.
Remarks

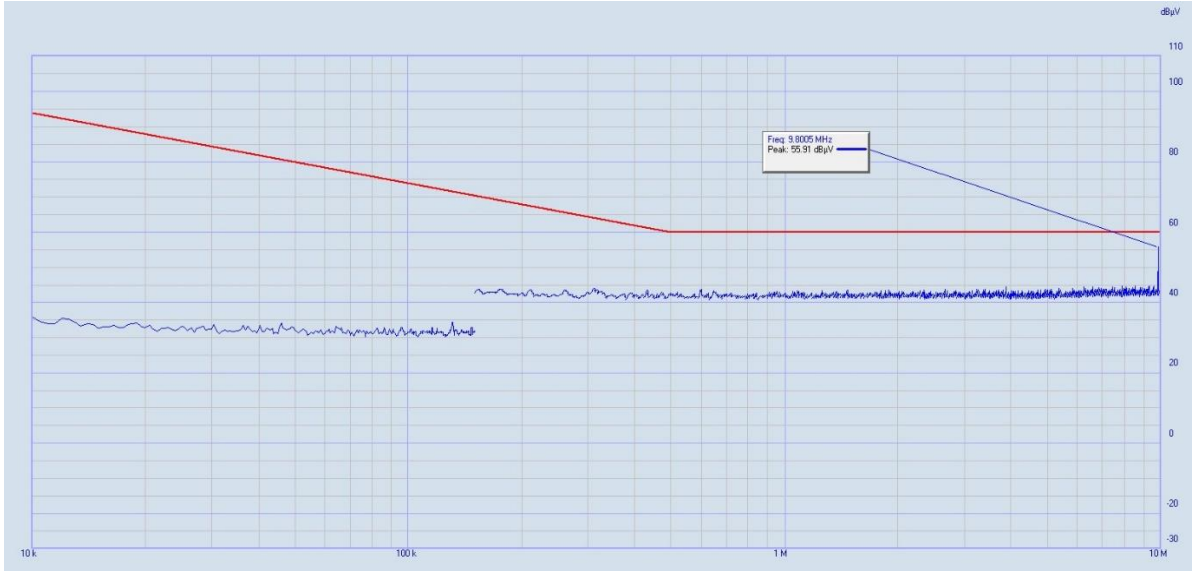
Şekil 9: 9,8 MHz CE102 Kalibrasyon Ölçümü(+)
Figure 9: 9,8 MHz CE102 Calibration Measurement(+)

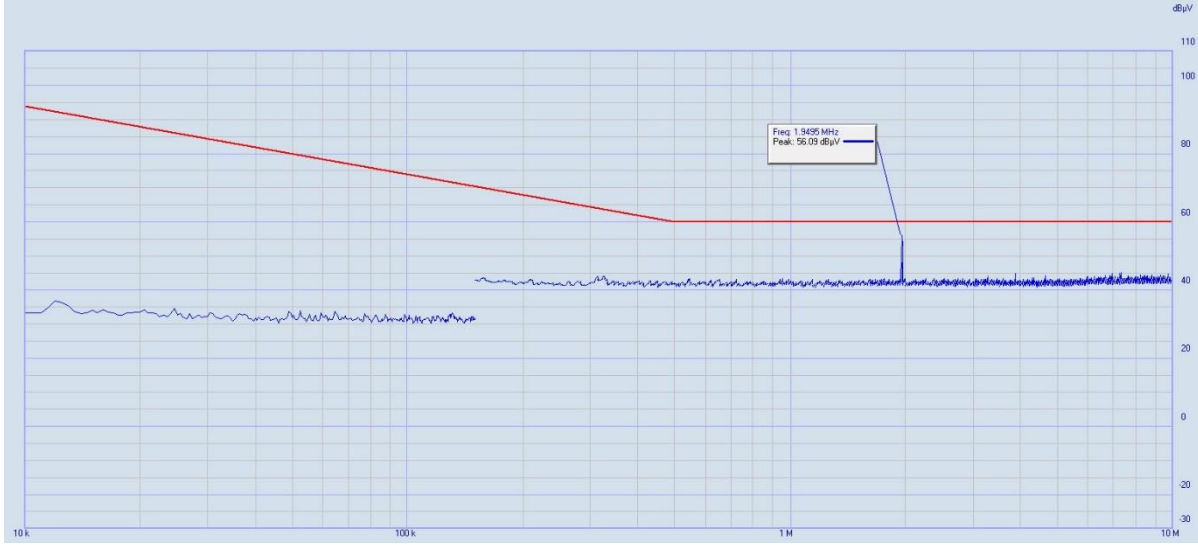
Şekil 12: 1,95MHz CE102 Kalibrasyon Ölçümü(-)
Figure 12: 1,95MHz CE102 Calibration Measurement(-)

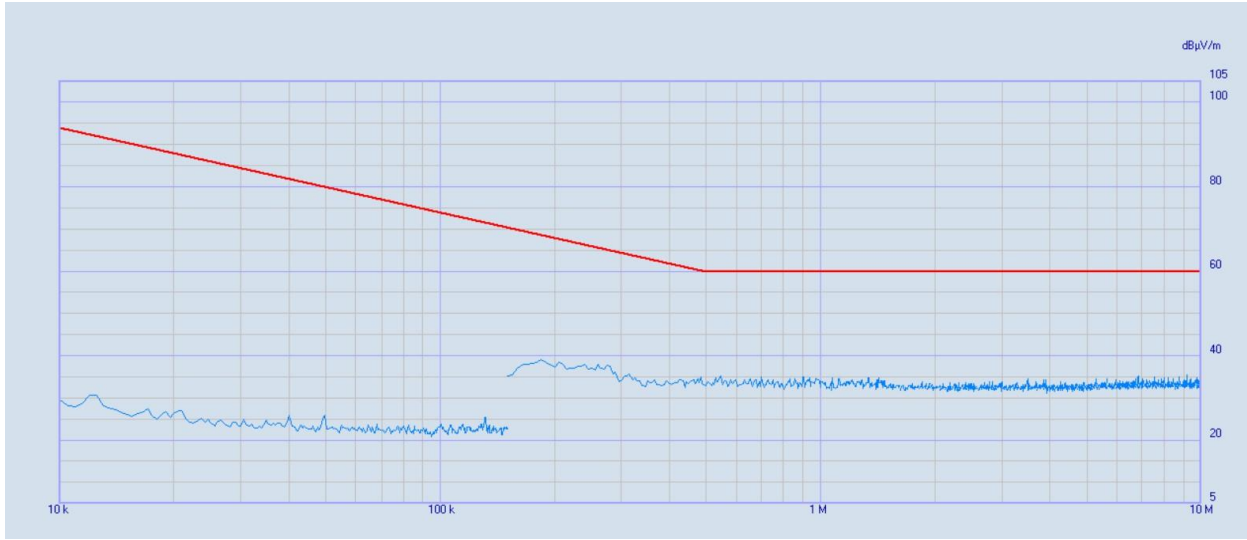
Şekil 15: CE102 28V DC (+) Hattı (10kHz – 10MHz) Ortam Ölçümü
Figure 15: CE102 28V DC (+) Line (10kHz – 10MHz) Ambient Measurement

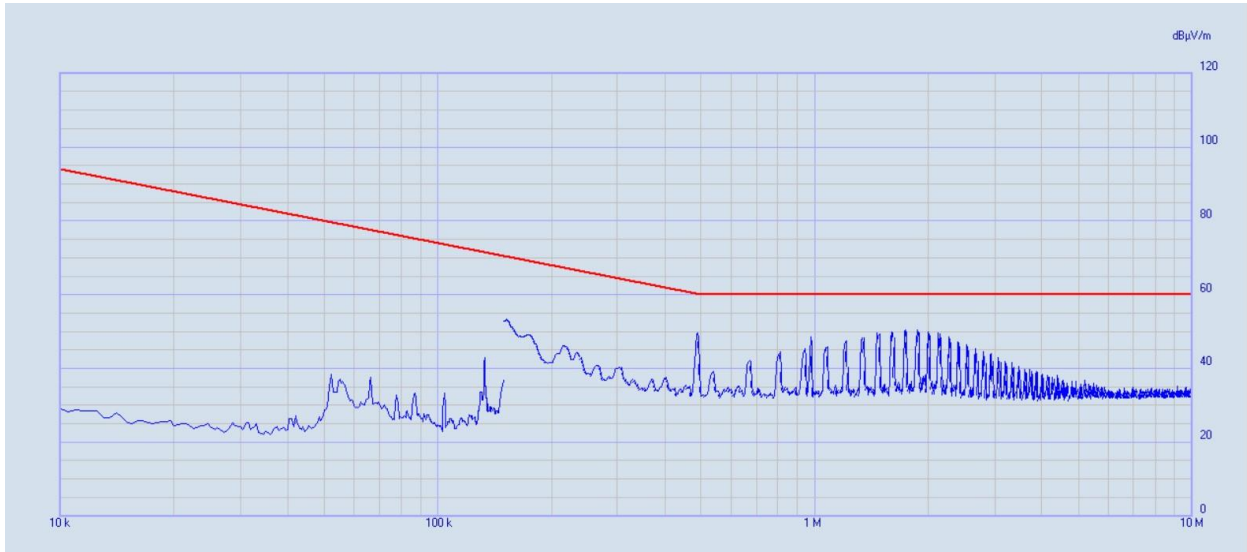
Şekil 17: (+) Hattı (10kHz – 10MHz) Test Emisyon Ölçüm Sonucu

Figure 17: (+) Line (10kHz – 10MHz) Emission Measurement Result

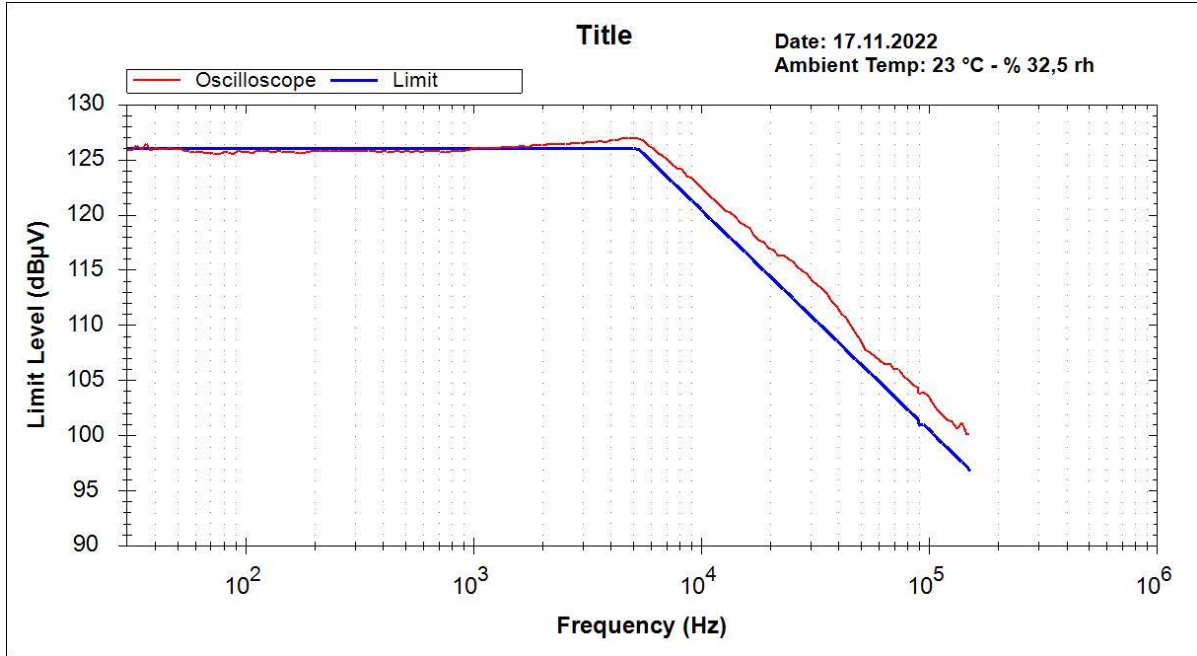
**Şekil 24: CS101 Curve #2 Kalibrasyon ölçümü**

Figure 24: CS101 Curve #2 Calibration Measurement

According to the MIL-STD-461G standard, Curve # 2 in Figure 20 was applied to the 28VDC line between 30Hz - 150kHz on the power line. No observational or hardware sensitivity has occurred on the device. There was no freezing, rupture or corruption in the software of the device. The device has passed the test.

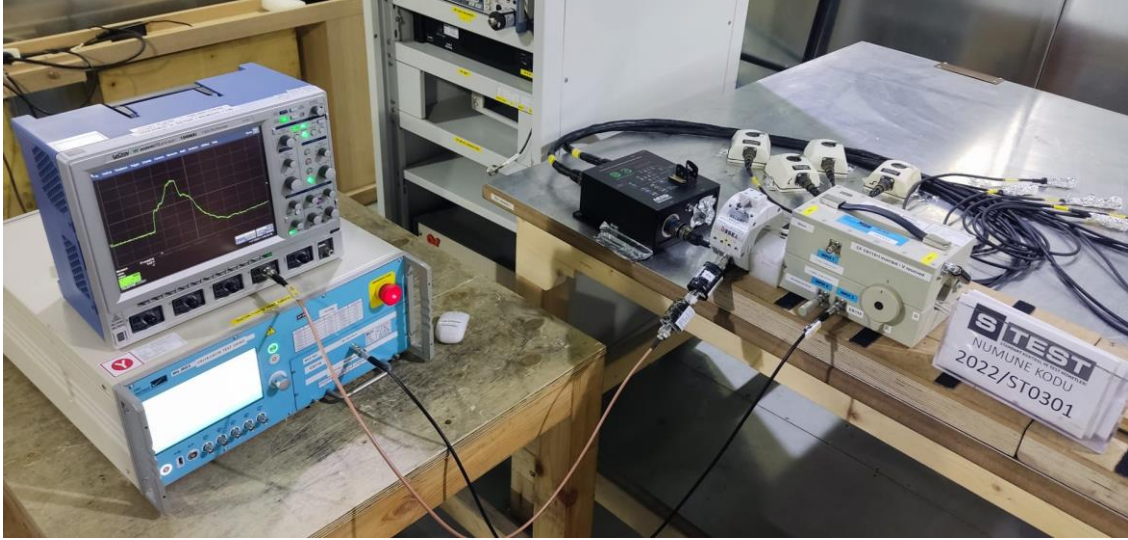
Resim 8: CS115 Test Düzeneği

Picture 8: CS115 Test Setup

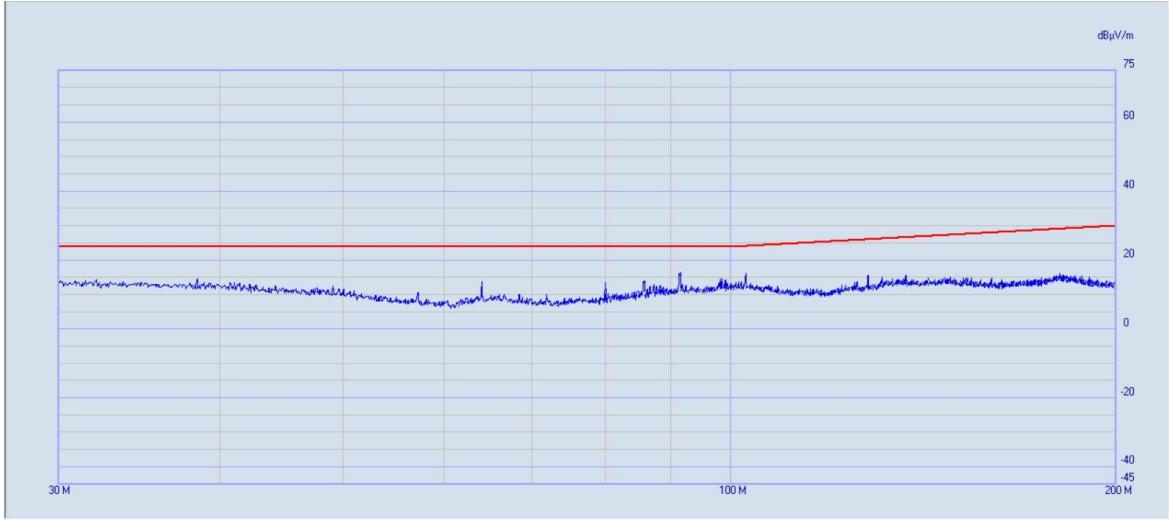
Şekil 69: RE102 30MHz-200MHz Test Ölçümü (Yatay)
Figure 69: RE102 30MHz-200MHz Test Measurement (Horizontal)

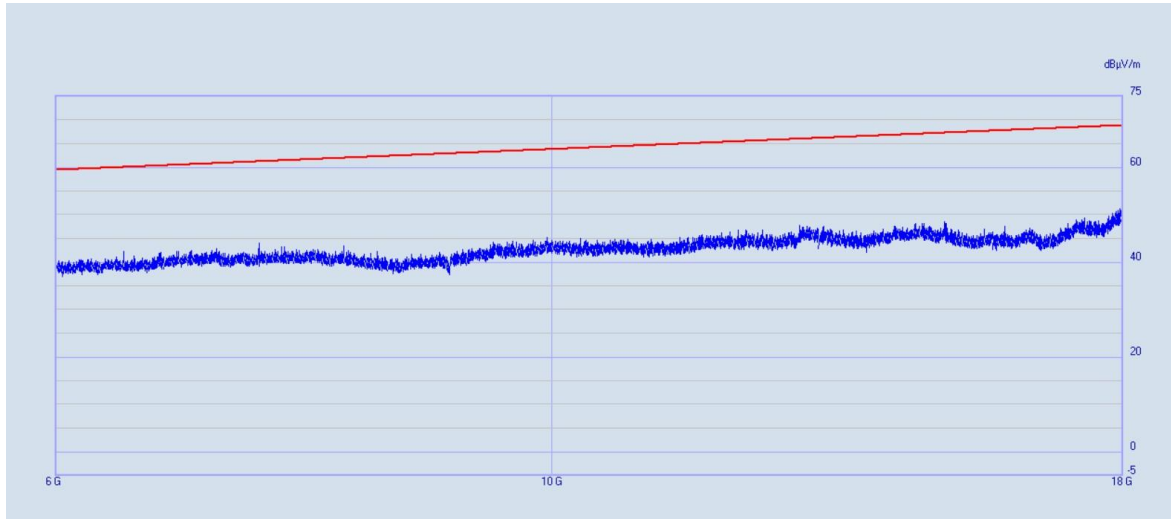
Şekil 81: RE102 6GHz-18GHz Test Ölçümü (Dikey)
Figure 81: RE102 6GHz-18GHz Test Measurement (Vertical)
